Τεχνικό Δελτίο

Μουαγιέ - CHA045

Μετά από αναφορές θορύβου και μειωμένης διάρκειας ζωής ορισμένων από τα μουαγιέ 3ης γενιάς, η Comline δημιούργησε αυτό το τεχνικό δελτίο για την παροχή συμβουλών σχετικά με τη σωστή τοποθέτησή τους.

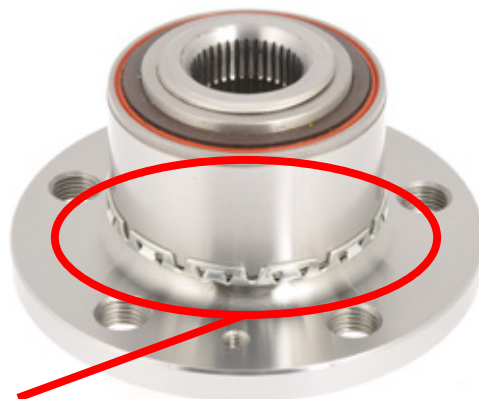
Μεταλλικός εξωτερικός δακτύλιος

Ο μεταλλικός εξωτερικός δακτύλιος πρέπει να τοποθετηθεί σωστά στην εξωτερική επιφάνεια του ρουλεμάν. Πρέπει να χρησιμοποιηθεί το σωστό εργαλείο του μουαγιέ για να ασκηθεί δύναμη στην εξωτερική πορεία του ρουλεμάν. Δείτε το παρακάτω σκίτσο.
